MODIFICAÇÕES HISTOLÓGICAS ASSOCIADAS COM INFECÇÃO POR *Henneguya* SP. (PROTOZOA, MYXOSPOREA) EM PACU *Piaractus mesopotamicus* HOLMBERG, 1887 (TELEOSTEI, SERRASALMINAE)

FERRAZ DE LIMA, C.L.B.¹, REIS, N.S.², CECCARELLI, P. S.³, & BOZANO, G.L.N.⁴

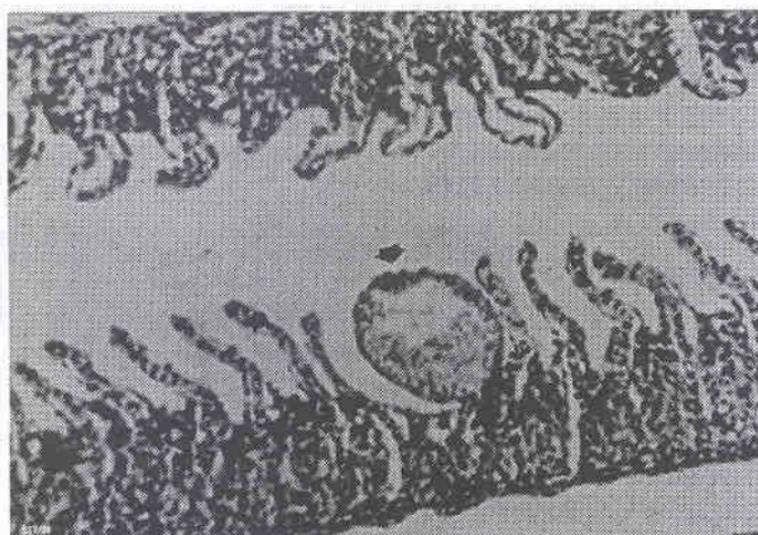
Fig. 2. Brânquia de pacu mostrando um cisto de *Henneguya* sp. entre as lamelas secundárias (seta). Duas observações são importantes: há uma invasão de mononucleares e hiper celularidade na base, chegando à metade da lamela; notar ectasia nos ápices das lamelas contralaterais. Coloração: Hematoxilina-Eosina. Aumento: 100 x.

riados, com abundante celularidade, provocando reação inflamatória, hiperplasia e hipertrofia da base do epitélio branquial, ectasia e fusão das lamelas secundárias adjacentes, acarretando a diminuição ou o desaparecimento do espaço interlamelar (Figs. 2 e 3). Em alguns locais, foi evidenciado também contorno capilar envolvendo o cisto, sugerindo que nesse caso ele seja intralamelar (Fig. 4).

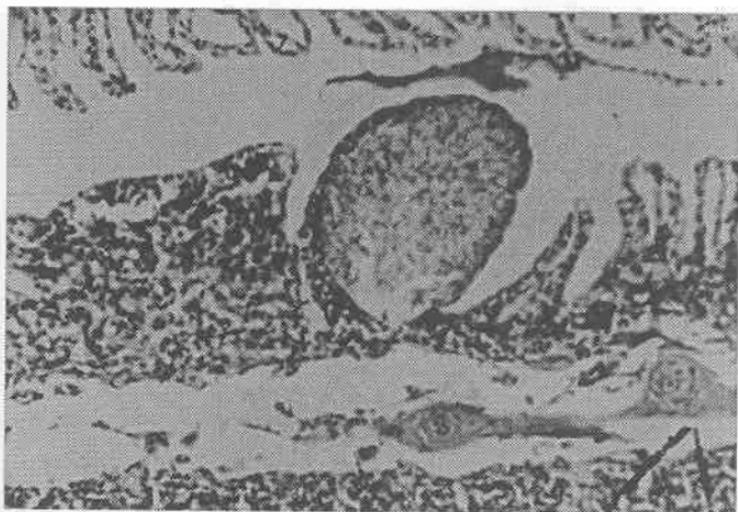
Fig. 3. Brânquia de pacu mostrando um cisto de *Henneguya* sp. Onde ele está localizado há um achatamento do epitélio lamelar. À esquerda a estrutura lamelar desapareceu, predominando o infiltrado mononuclear. À direita e em situação oposta há acentuada ectasia do ápice lamelar. Coloração: Hematoxilina-Eosina. Aumento: 196 x.

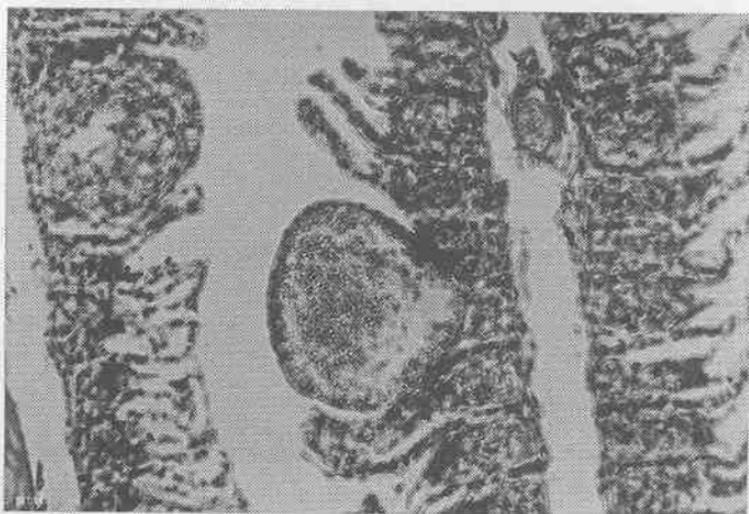
Fig. 4. Brânquia de pacu com cisto de *Henneguya* sp. Hiperplasia até a metade da lamela secundária. Grande congestão capilar no eixo da lamela e fazendo a circunferência do cisto, sugerindo que ele seja intralamelar. Coloração: Tricrômio de Masson. Aumento: 196 x.

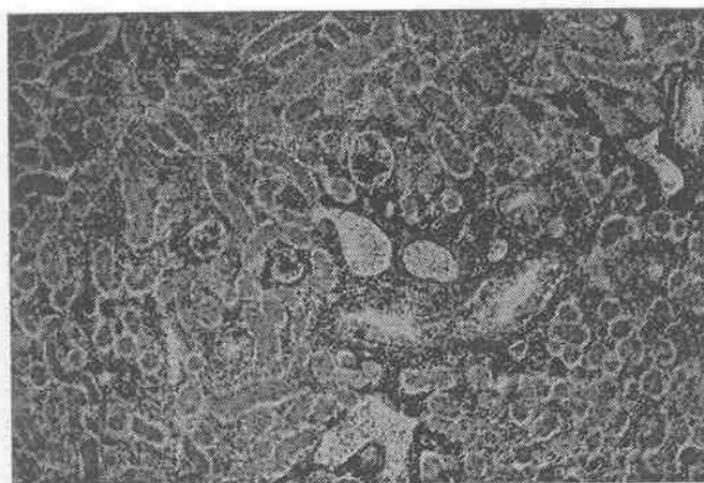
Fig. 5. Rim normal de pacu. Visão panorâmica permitindo a visualização de corpúsculos renais, túbulos contornados proximais e distais, além de túbulos coletores; nota-se no centro e ligeiramente à esquerda a presença de vaso sanguíneo e junto dele um túbulo coletor em corte oblíquo. O interstício está ocupado pelo tecido hematopoético. Coloração: Hematoxilina-Eosina. Aumento: 51 x.

No rim, contrastando-se com o aspecto normal (Figs. 5 e 6), os corpúsculos renais e elementos tubulares estavam desarranjados e substituídos por extensas massas de tecido conjuntivo fibrótico, formando na quase totalidade nódulos de vários tamanhos e formas, compostos de material hialino (Figs. 7 e 8), muitos dos quais com fibrose central, o mesmo ocorrendo no tecido intersticial (Fig. 9). Apenas um ou outro túbulo renal guarda as características normais. Nos túbulos remanescentes que são poucos, todos mostram sinais de degeneração. Este é um quadro característico de um processo inflamatório difuso crônico.

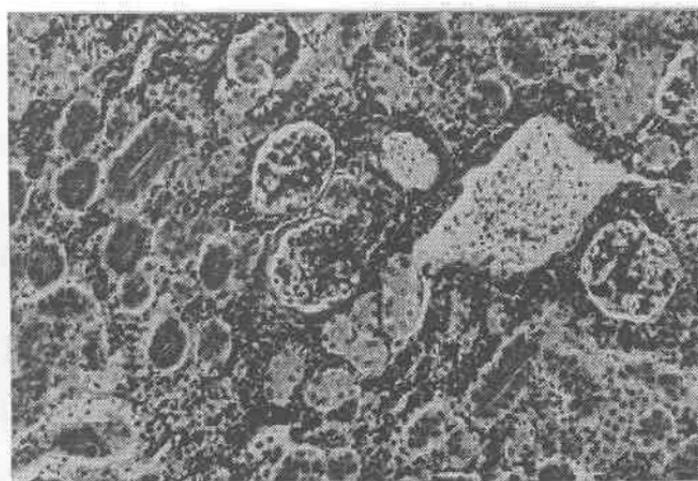
Fig. 6. Rim normal de pacu. Presença de corpúsculos renais, sendo que o mais central mostra o polo vascular, junto a um vaso sanguíneo. Nos túbulos contornados proximais distingue-se a borda estriada no polo apical das células. Os túbulos contornados distais têm uma coloração pálida. Distingue-se perfeitamente o tecido hematopoético entre os túbulos. Coloração: Tricrômio de Masson. Aumento: 100 x.

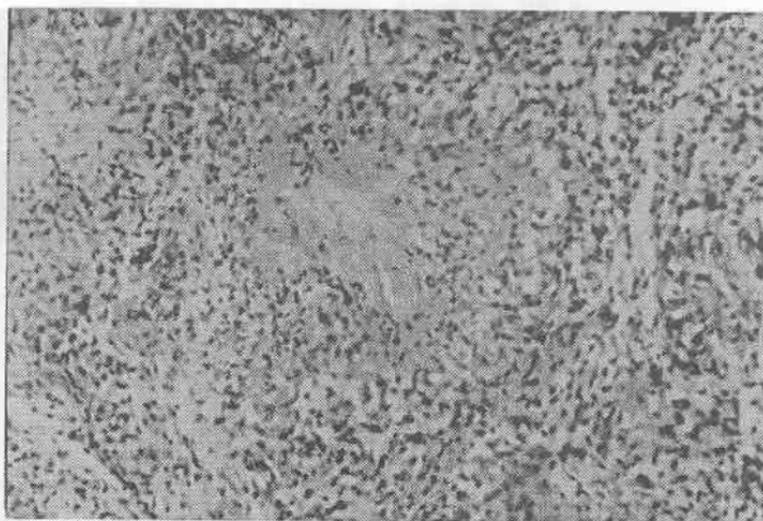
Fig. 8. Rim de pacu acometido por henneguyose. Idem figura anterior. No centro estrutura tubular (?) totalmente degenerada e material hialino. Fibrose intersticial e com poucos remanescentes do tecido hematopoiético. Coloração: Hematoxilina-Eosina. Aumento: 100 x.

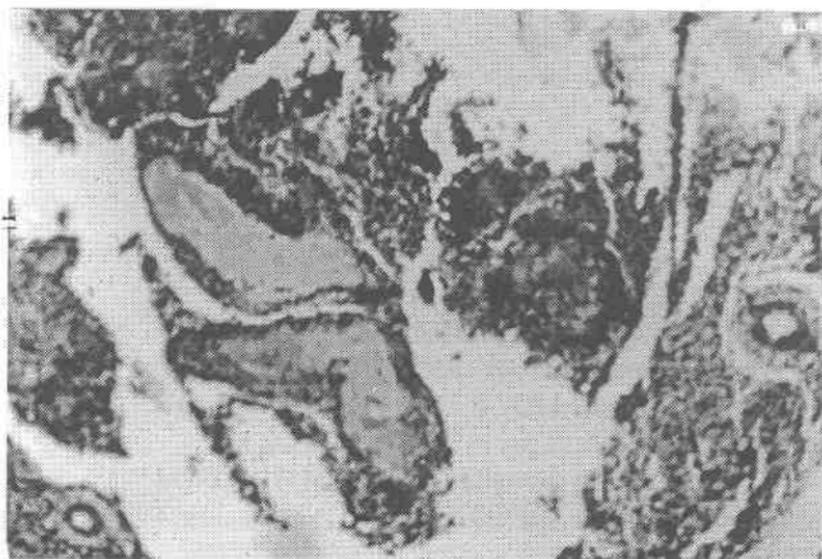
Fig. 11. Mandíbula de pacu acometido por henneguyose. A pequena tumoração mostrou ser um processo inflamatório com características crônicas, com infiltrado inflamatório e material hialino. Coloração: Hematoxilina-Eosina. Aumento: 100 x.

Por se tratar de um animal portador de uma infecção maciça por *Henneguya* sp., foram analisados também os preparados histológicos obtidos de fragmentos de uma das nadadeiras, a qual apresentava cistos maiores e esbranquiçados e da mandíbula com uma pequena tumoração (Figs. 10 e 11). Apesar de não ter sido detectada a presença de *Henneguya* sp. nos preparados histológicos desse material, a lesão microscópica observada nos mesmos também mostrou-se de caráter inflamatório crônico.
