RESUMO IDA A CAMPO - Parque Nacional de Itatiaia
Dias 04/08/2021 a 05/08/2021

No dia 04/08/2021, parte da equipe do LAMMOC-UFF, responsável pelo desenvolvimento e implantação dos sensores para detecção de incêndio em tempo real: Marcio Cataldi (coordenador do projeto), Tito Magno, Angelus Soares, Thiago Marques, Sergio Moura, Lucas Getirana, Anira Palomo e Larissa Haringer, foram ao Parque Nacional do Itatiaia (PNI) para realizar testes com 2 protótipos.

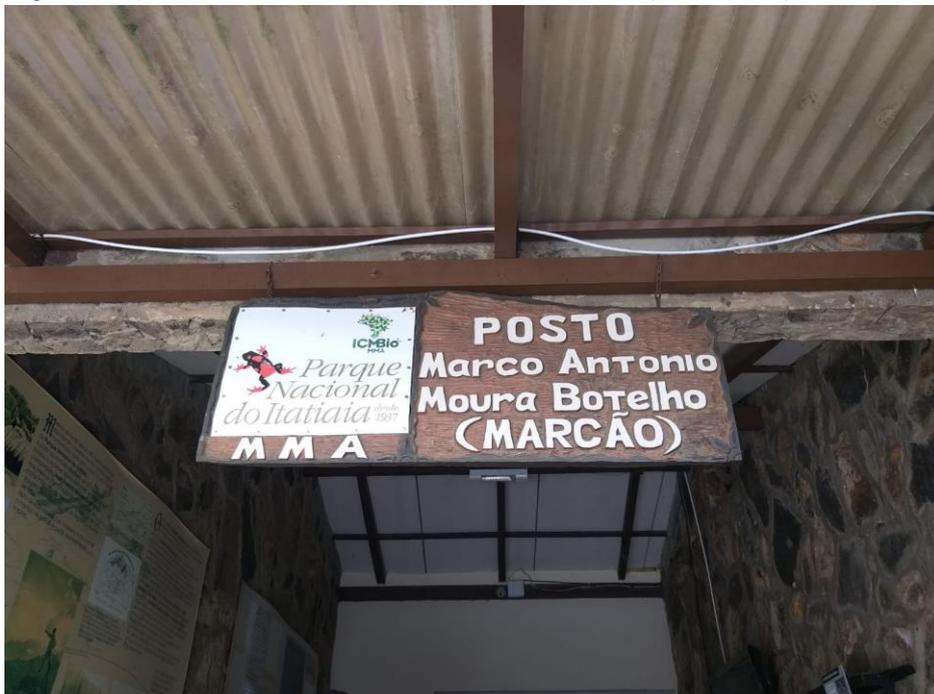
Figura 3 a): Posto Marco Antonio Moura Botelho (MARCÃO)

O objetivo da ida a campo consistiu na calibração e instalação de 2 protótipos em 2 locais distintos do Parque, vulneráveis a incêndios. Os locais foram sugeridos por uma equipe de técnicos do ICMBio e as calibrações de ambos os sensores foram realizadas no Posto Marco Antonio Moura Botelho (MARCÃO), figuras 3 a), b) e c).

O sensor S1 foi calibrado e teve como seu número índice de base para alarme 650 e o sensor S2 apresentou problemas que impossibilitaram a continuidade de sua calibração. Para prosseguir com os testes, o S2 foi trocado por um outro sensor novo, porém ao detectar

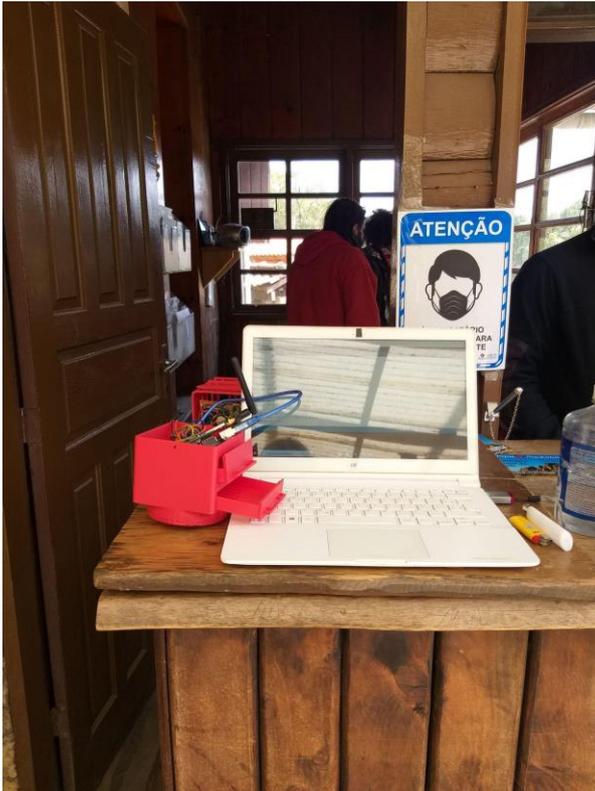
Figuras 3 b) Calibração dos sensores sendo realizada no Posto Marco Antonio Moura Botelho (MARCÃO)

fumaça o sensor diminuía o valor enviado ao receptor, fato não compreendido e que impossibilitou sua instalação, sendo preciso retornar para o LAMMOC para verificação e realização de novos testes. Portanto, apenas o sensor S1 foi levado até o local escolhido para ser instalado, em cima da casa de máquinas do gerador de Furnas, figuras 4 a) e b) e um tablet foi instalado dentro do posto MARCÃO para acompanhamento das medições realizadas, em tempo real, pela equipe do Parque bem como para emissão de alerta sonoro quando a medição acusasse detecção de fumaça, indicando probabilidade da ocorrência de incêndio.

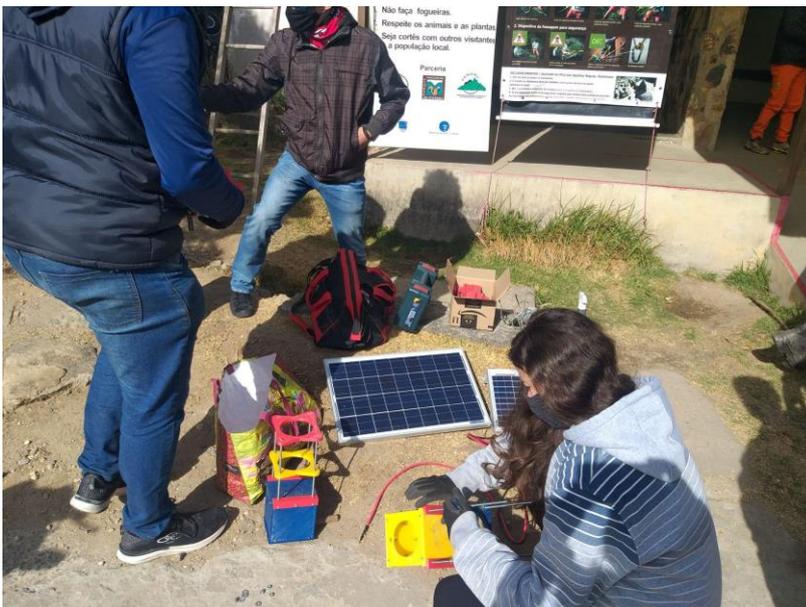
Figura 3 c): Instalação dos sensores sendo realizada no Posto Marco Antonio Moura Botelho (MARCÃO)

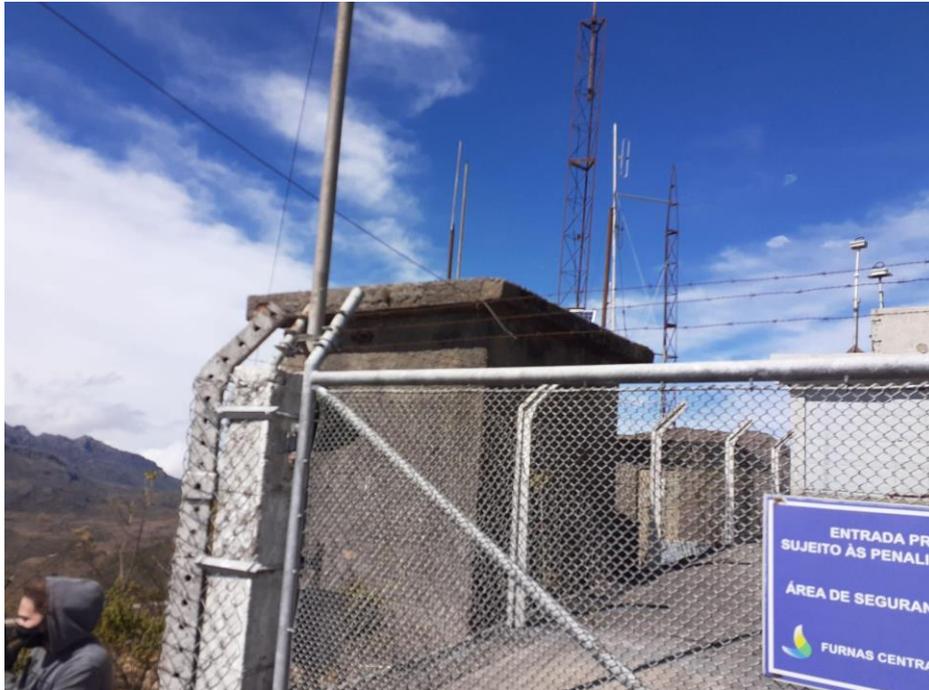
Figuras 4 a): Local escolhido para instalação do protótipo com sensor S1

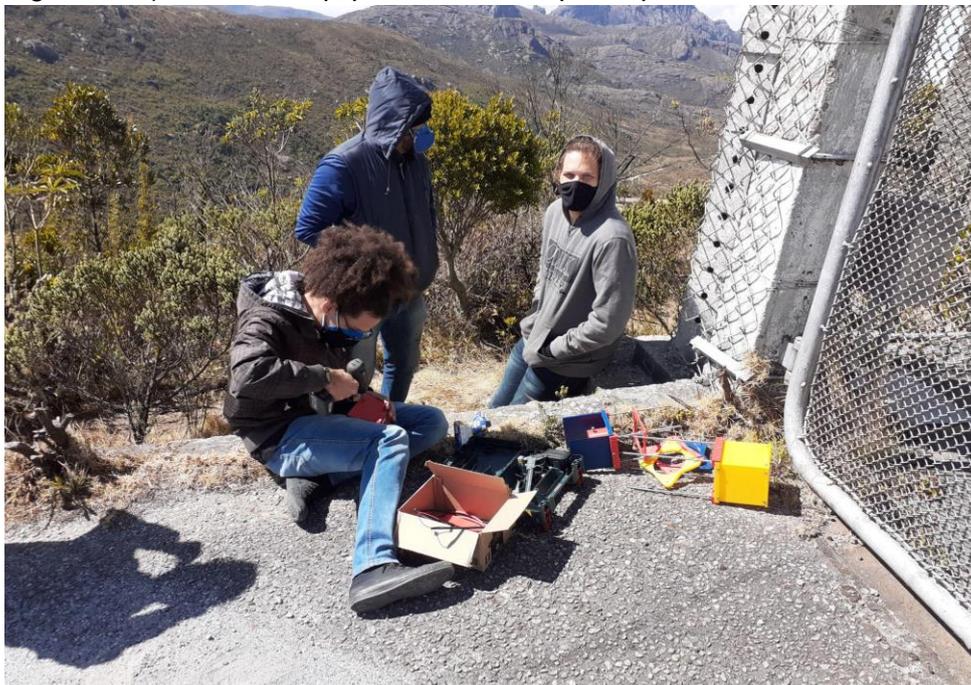
Figuras 4 b): Parte da equipe instalando o protótipo com sensor S1 no local escolhido

A instalação foi bastante complexa por se tratar de um local de grande altitude, com forte intensidade de ventos e possuir temperaturas bastante baixas.

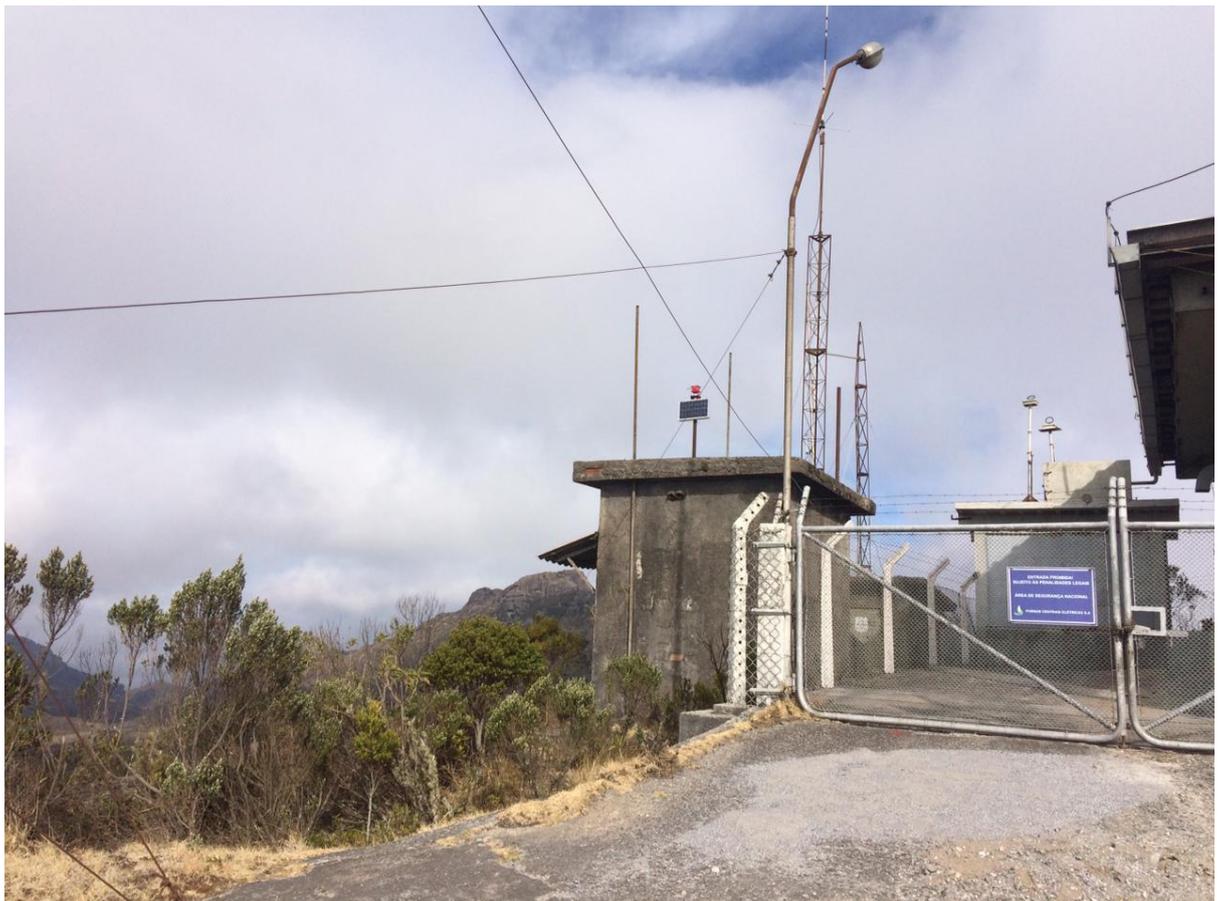
Figura 5 a): Vista frontal do Protótipo 1 instalado na laje da casa de máquinas do gerador de Furnas

Foram realizadas 2 idas ao local antes de concluir a instalação e uma nova calibração do sensor *S1* foi necessária, alterando seu índice de base para alarme para 550. O protótipo também precisou de reparação em seu fio de alimentação que se rompeu devido aos fortes ventos no local. A equipe trabalhou remotamente para solucionar o problema e graças a grande e valerosa ajuda de um dos técnicos do ICMBio, Thiago, o fio de alimentação foi preso novamente e a instalação do protótipo 1 concluída com êxito, conforme pode ser observado nas figuras 5 a), b) e c).

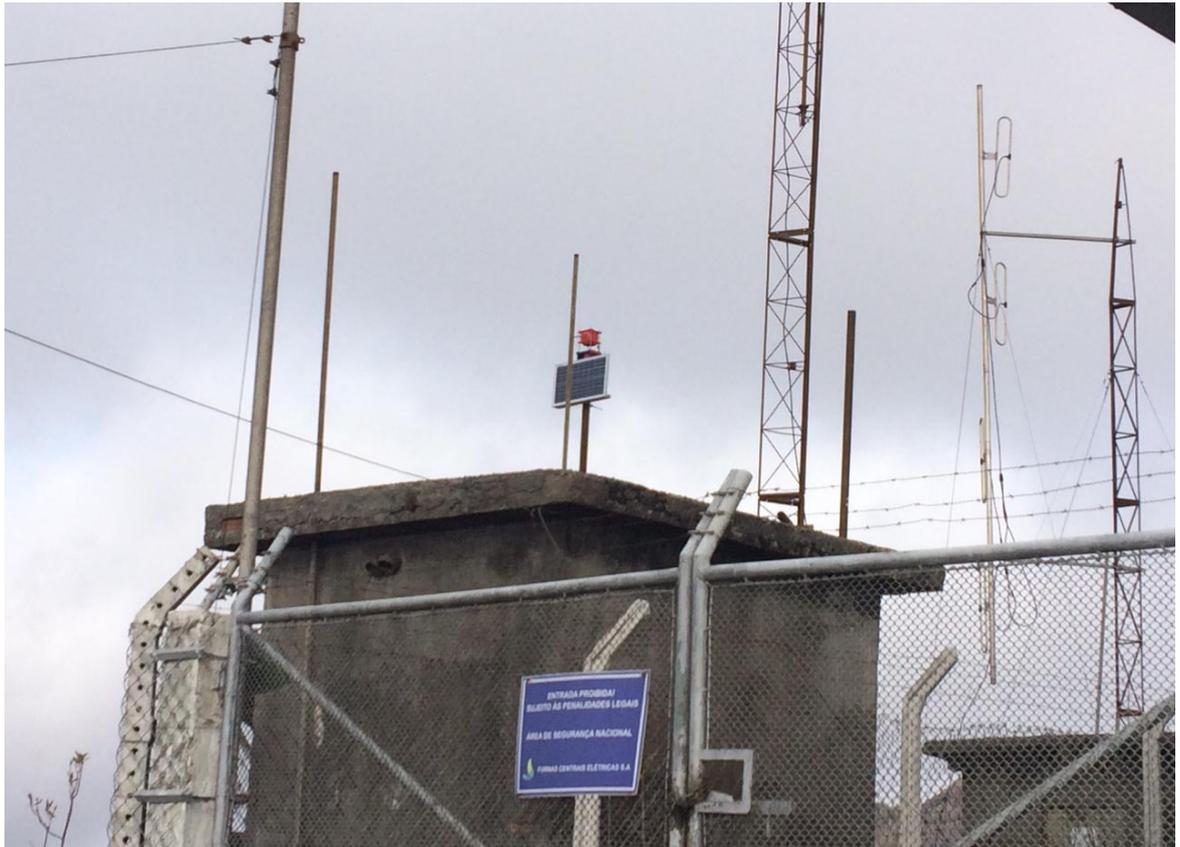
Figura 5 b): Vista frontal aproximada do Protótipo 1 instalado na laje da casa de máquinas do gerador de Furnas

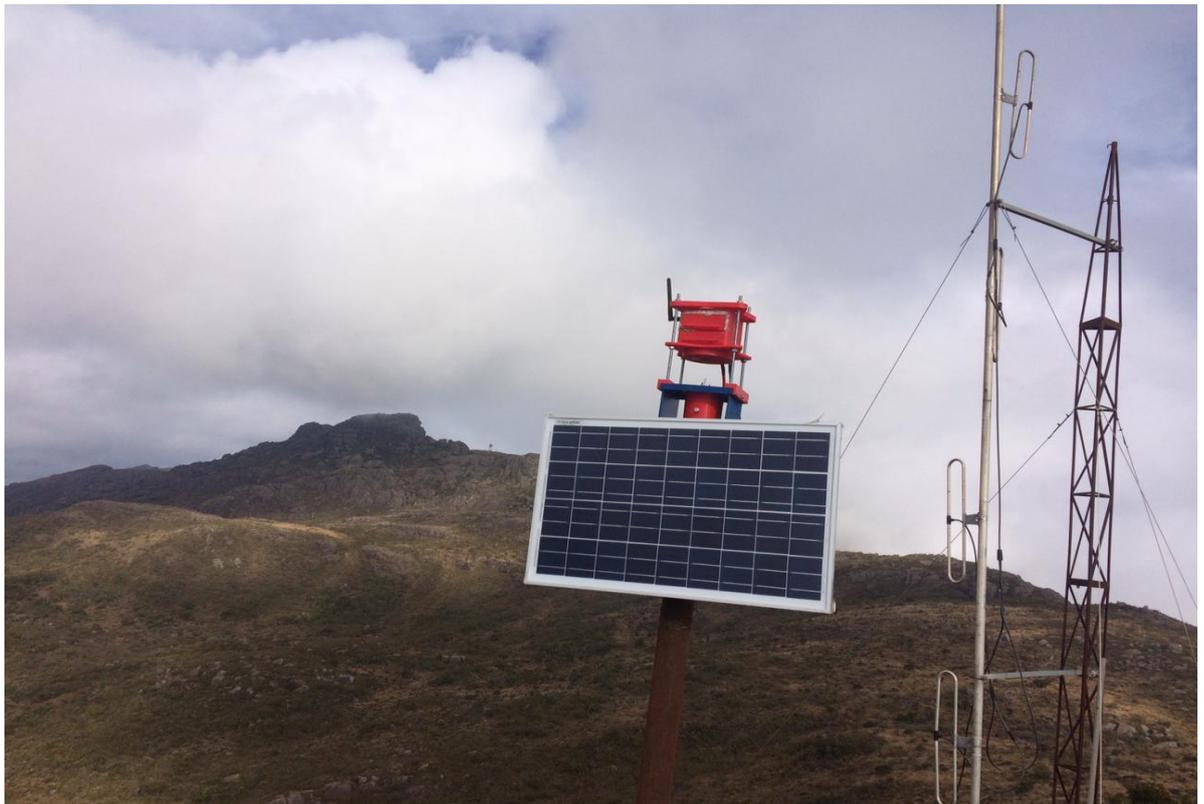
Figura 5 c): Detalhes da estrutura do protótipo 1 instalado na laje da casa de máquinas do gerador de Furnas

- Construir o protótipo em Circuito Impresso para eliminar problemas com fios e ter uma maior compactação dos componentes;
- Adequar o modelo do abrigo ao tamanho final do protótipo;
- Testar antecipadamente os sensores de fumaça e calibrá-los na atmosfera do PNI antes da instalação no local.
