**UNIVERSIDADE FEDERAL RURAL DO RIO DE JANEIRO**

**LABORATÓRIO DE SENSORIAMENTO REMOTO AMBIENTAL E  
CLIMATOLOGIA APLICADA - LSRACA**

**COLETA DE DADOS – CAMPANHAS 26 fev. e 12 mar. 2021 –  
SISBIO 61387**

**Professor Dr. Rafael Coll Delgado**

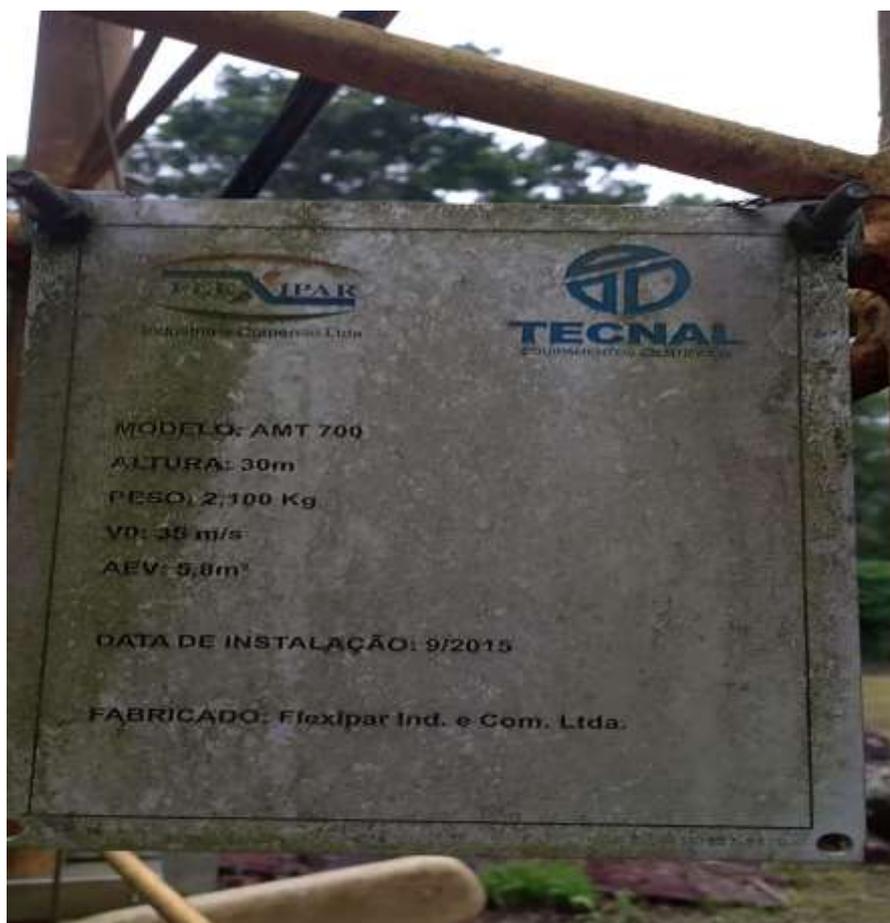
A Torre de Fluxo é um projeto financiado pela FAPERJ e CNPq, tendo sido instalada no dia 09 de setembro de 2015 (Figura 1), alguns equipamentos foram importados dos Estados Unidos como o nosso Datalogger (Figura 2).

**Figura 1.** Dados técnicos da Torre de Fluxo instalada nas dependências do PNI.

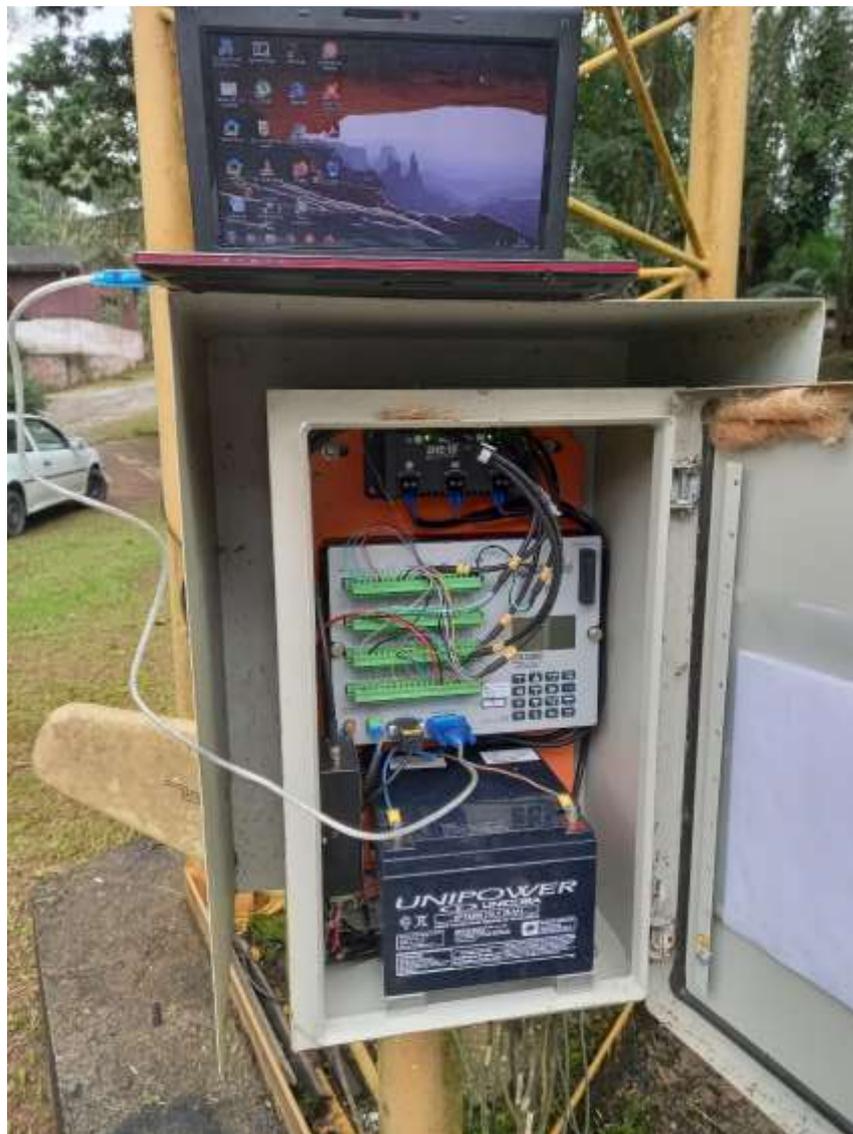
No dia 26/02/2021, após um longo tempo de dados armazenados na Torre de Fluxo localizada nas dependências do Parque Nacional de Itatiaia, Rio de Janeiro, parte baixa, foram coletados dados de temperatura e umidade relativa a 2 e a 10 metros, velocidade e direção do vento a 10 metros, temperatura da superfície foliar a 27,5 metros e dados de fluxo de calor no solo a 10 cm (a sombra e a pleno sol). Abaixo encontra-se a foto com a abertura do Datalogger CR 3000 Campbell (Figura 2). Todos os sensores são acoplados no CR 3000 é possível a leitura dos dados em tempo real de todos os sensores, a partir do software instalado no Notebook é possível a coleta dos dados, sendo necessário a entrada de um cabo RS-232 com entrada USB.

**Figura 2.** Datalogger CR 3000 e conexão com o cabo RS-232 para a coleta dos dados no dia 26/02/2021.

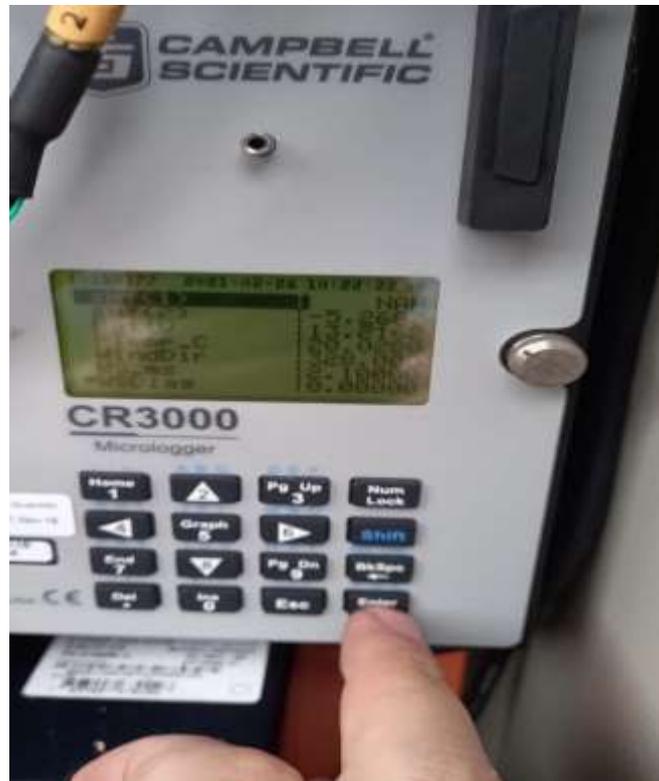
Antes da coleta é sempre prudente realizar a conexão e verificar se existe comunicação entre o Datalogger e o computador, além disso, sempre é interessante verificar antes da coleta se os dados estão sendo mostrados adequadamente no display do CR 3000 (Figura 3).

**Figura 3.** Comunicação entre o Datalogger e o computador.

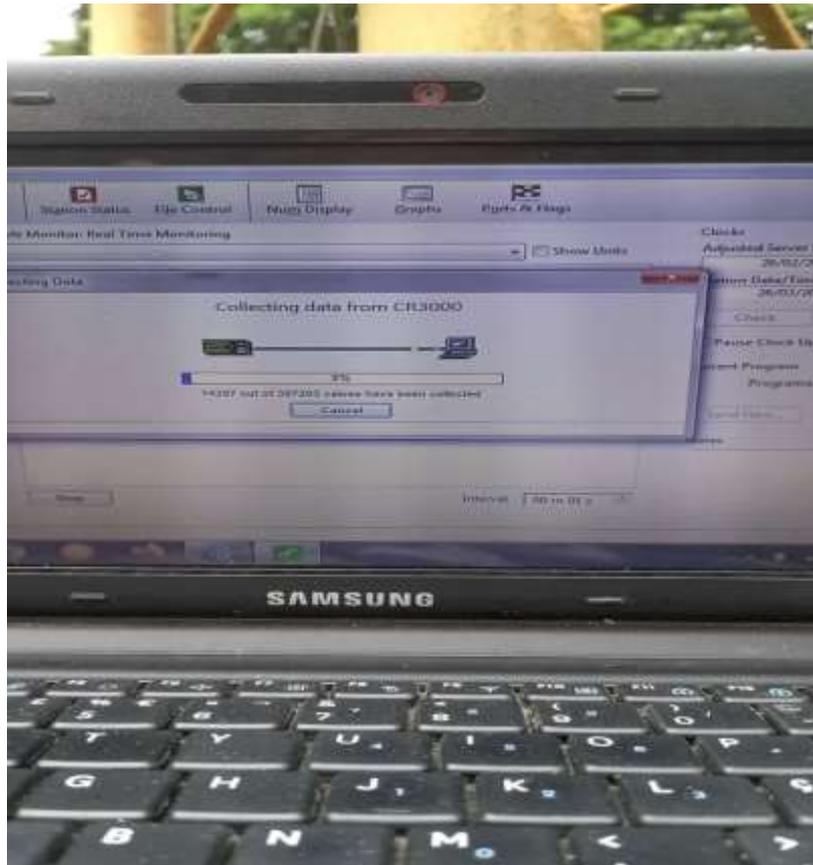
A partir da primeira comunicação e aparecendo o contador de tempo “time” no visor do computador é possível realizar a coleta dos dados (Figura 4). Os dados são armazenados na pasta “biblioteca” do software da Campbell.

**Figura 4.** Coleta dos dados no dia 26/02/2021.

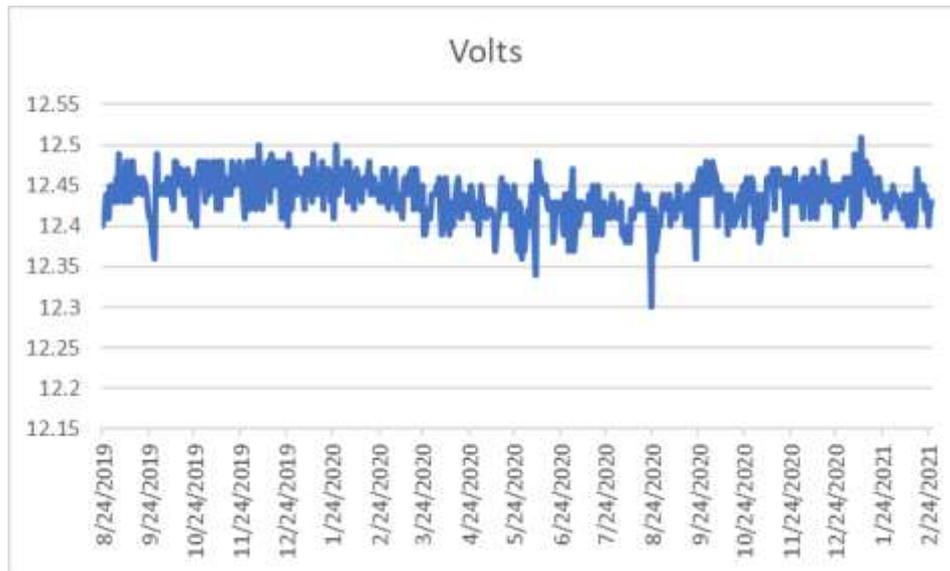
Após a coleta dos dados é necessário abrir uma planilha eletrônica e verificar a consistência dos dados iniciais, após isso, os dados são passados por um processo chamado de “filtragem” para verificar se não existem dados espúrios, ou alguma falha sistemática em algum sensor, neste dia, não aconteceram falhas, o que garante que os sensores estão em perfeitas condições de uso. Além de verificar a consistência dos dados, sempre é necessário verificar o carregamento da bateria também, a bateria oscila em corrente contínua DC 12 volts. Abaixo encontra-se um extrato do dia anterior dia 25/02/2021 para algumas variáveis e condição da bateria (Figura 5, 6 e 7).

**Figura 5.** Oscilação em volts da bateria que carrega o sistema CR 3000.

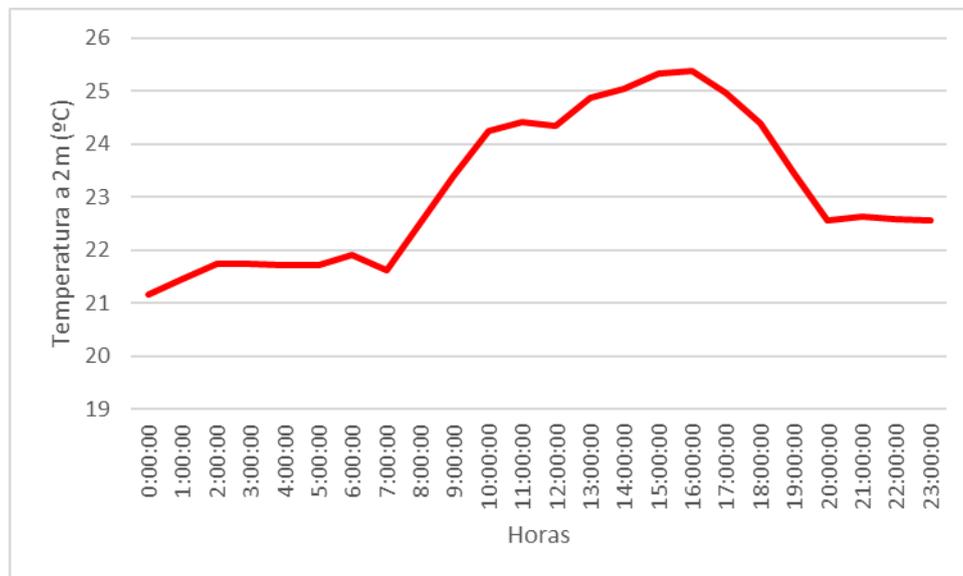
**Figura 6.** Temperatura a 2 metros para o dia anterior a coleta dados (25/02/2021).

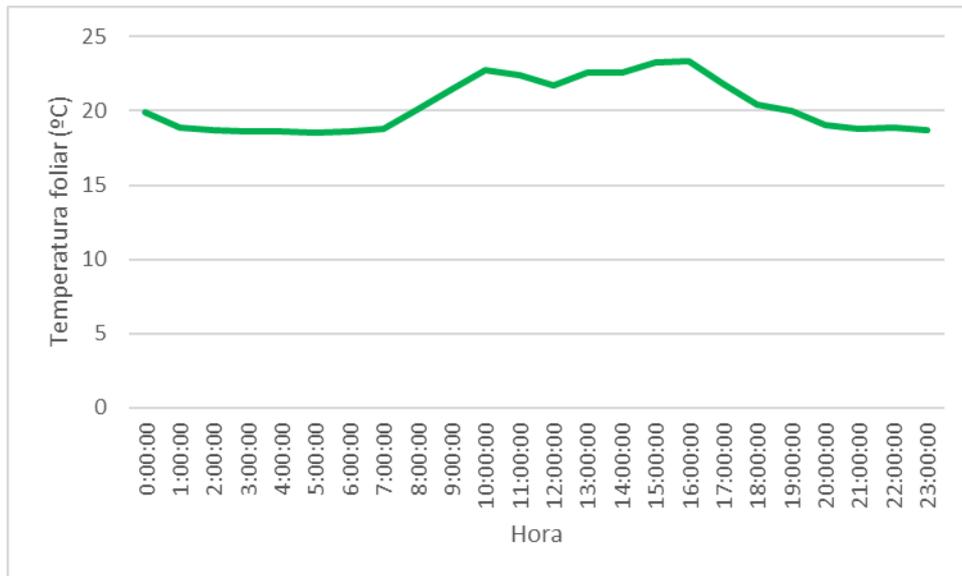
**Figura 7.** Sensor infravermelho mostrando a variação da temperatura foliar no dia anterior a coleta dos dados (25/02/2021).

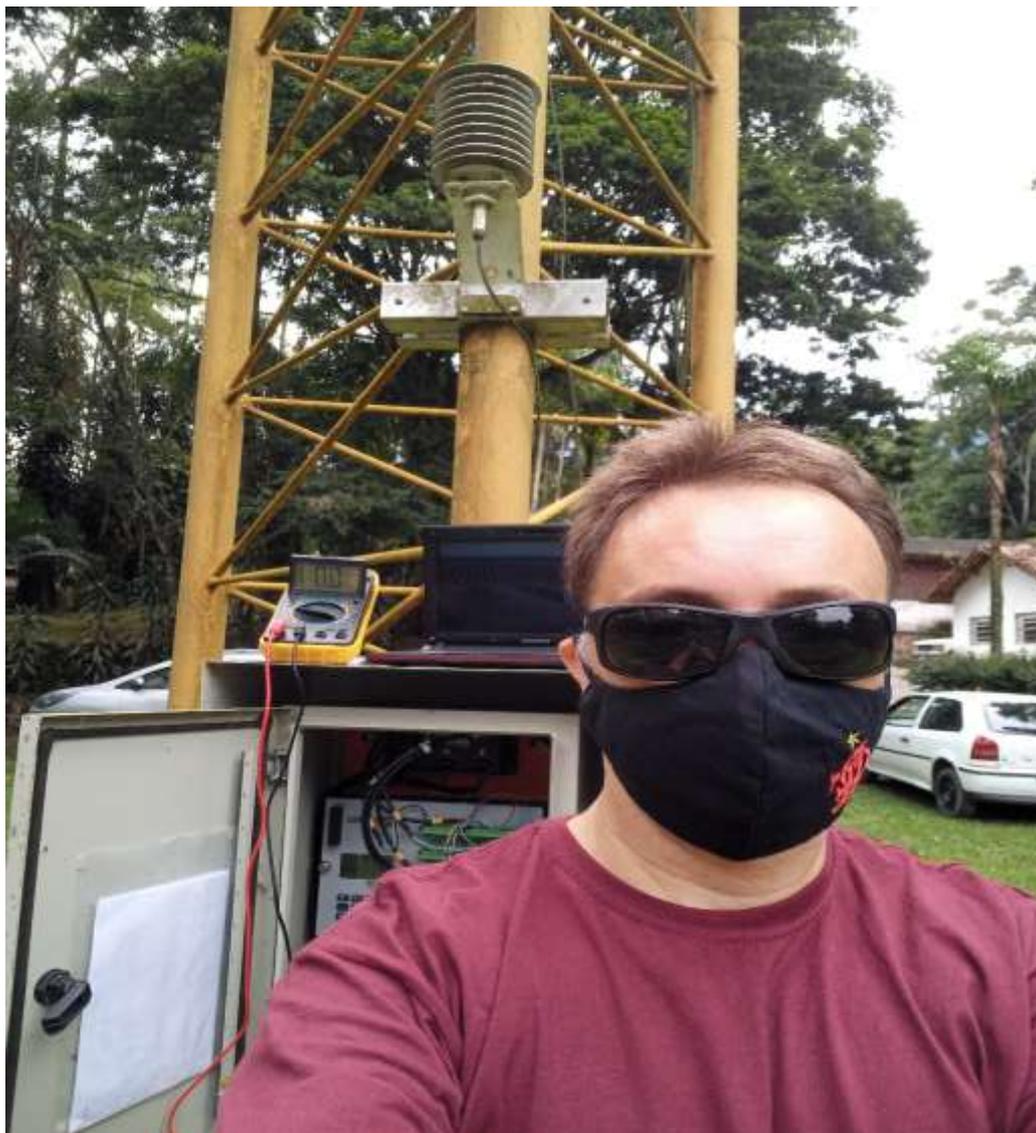
A segunda coleta de dados em 12/03/2021 foi necessária para ajustes físicos no Datalogger como a fechadura, além de verificar as saídas para a entrada de novos sensores que estão sendo adquiridos e importados para a possível instalação em Abril ou Maio de 2021. Os novos sensores que estão sendo adquiridos são: Radiação Solar, novo sensor de temperatura e umidade relativa do ar em nível diferente já instalado na torre, pluviômetro e velocidade e direção do vento a 2m. A Figura 8 mostra ao fundo o equipamento multímetro, onde foram feitas aferições das portas, a fim de verificar a compatibilidade de energia em cada entrada do Datalogger, toda aferição com o multímetro foi marcada para que no dia da instalação não ocorra nenhum problema na entrada dos cabos de cada sensor.

**Figura 8.** Multímetro ao fundo (lado esquerdo da imagem) para medições de energia no Datalogger e eu a frente da Torre de fluxo (12/03/2021).

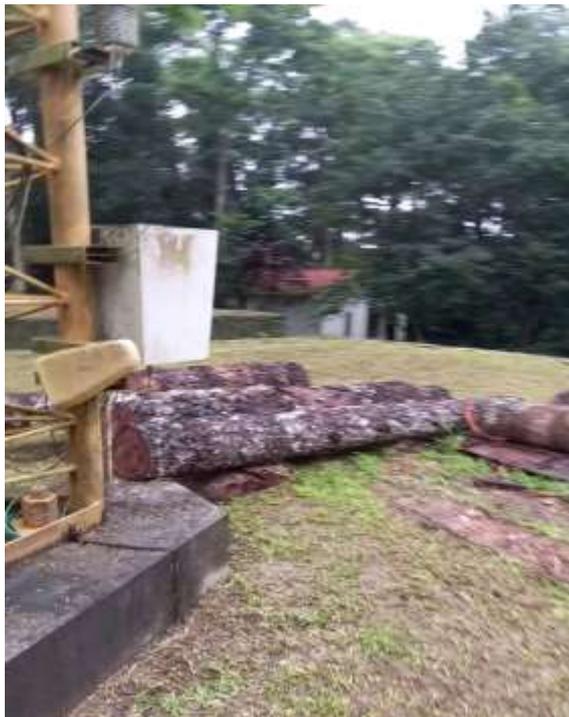
Durante a campanha dias (26/02/2021 e 12/03/2021) foram encontrados fragmentos de troncos de árvores aos arredores da Torre de Fluxo (Figura 9), eu comentei com a equipe de limpeza do PNI, onde os mesmos foram extremamente solistas em retirar alguns fragmentos menos pesados e colocarem ao lado esquerdo da torre, eu solicitei novamente hoje dia 12/03/2021, para que pudessem retirar o restante do material, já que estes troncos estão sobrepostos aos sensores de fluxo de calor no solo a 10 cm, ou seja, primeira camada rasa do solo. Solicito apoio do Sr. Luiz Aragão Chefe do Parque Nacional do Itatiaia para que possa me auxiliar com essa demanda.

**Figura 9.** Troncos aos arredores da Torre de Fluxo.
